10 Jahre Windenergiepark Vogelsberg

Zwischenbilanz zum Pilot- und Demonstrationsvorhaben
des Landes Hessen und
der Oberhessischen Versorgungsbetriebe Aktiengesellschaft (OVAG)

Institut für Solare Energieversorgungstechnik, ISET e. V.
Forschungsbereich Information und Energiewirtschaft
Dipl.-Ing. B. Hahn
Königstor 59
34119 Kassel

November 2000

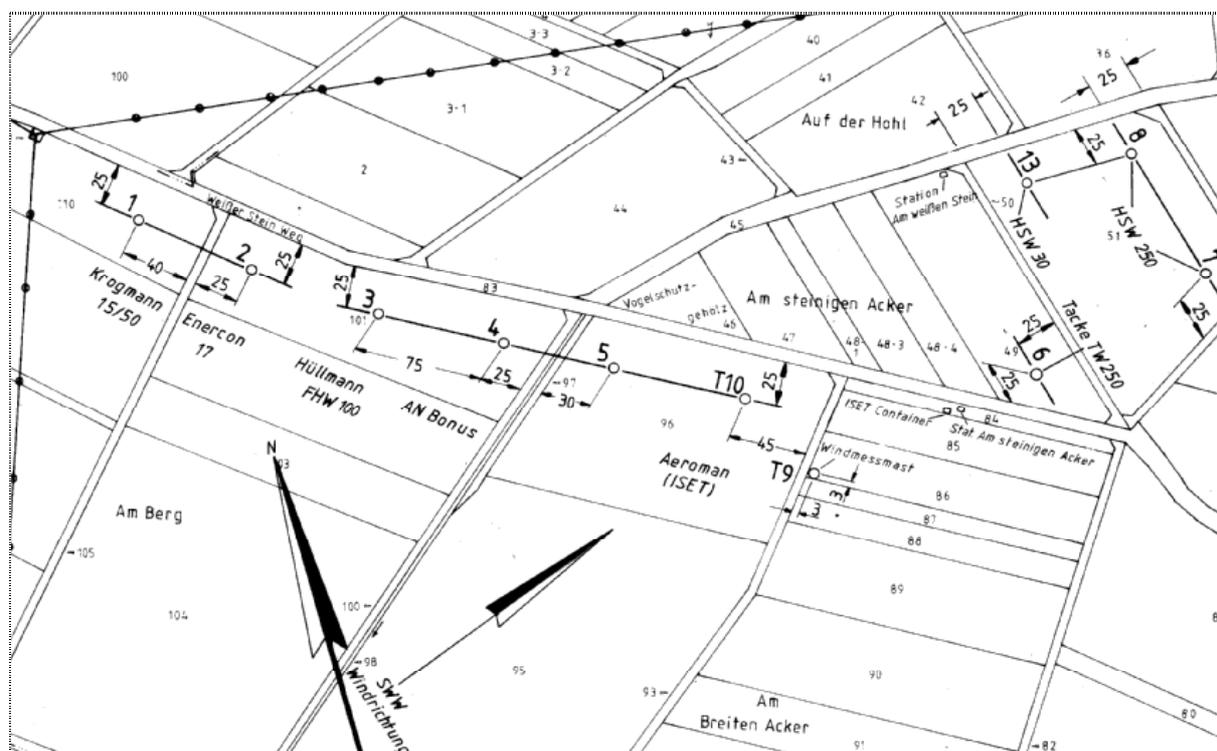
Abb. 1: Gelände des Windenergieparks Vogelsberg mit Windkraftanlagen-Typen und interner Standort-Nummerierung

Auf dem Plan in Abb. 1 sind die Gesamtfläche des Windenergieparks, die Standorte der Windkraftanlagen und die Einrichtungen des vom ISET betreuten Testfelds (T9: Messmast, T10: Experimentieranlage und Messcontainer) zu erkennen. Das Gelände liegt, fast im Zentrum des Vogelbergs, knapp 600 m hoch und steigt von Westen (Ort Hartmannshain) nach Osten (Höhe Weißer Stein) leicht an. Die Linie der entlang der vorhandenen Straße errichteten Anlagen verläuft etwa von Nordwest nach Südost. Bei den häufigen westlichen und südwestlichen Windrichtungen schatten sich die Anlagen also nicht oder nur wenig gegenseitig ab.

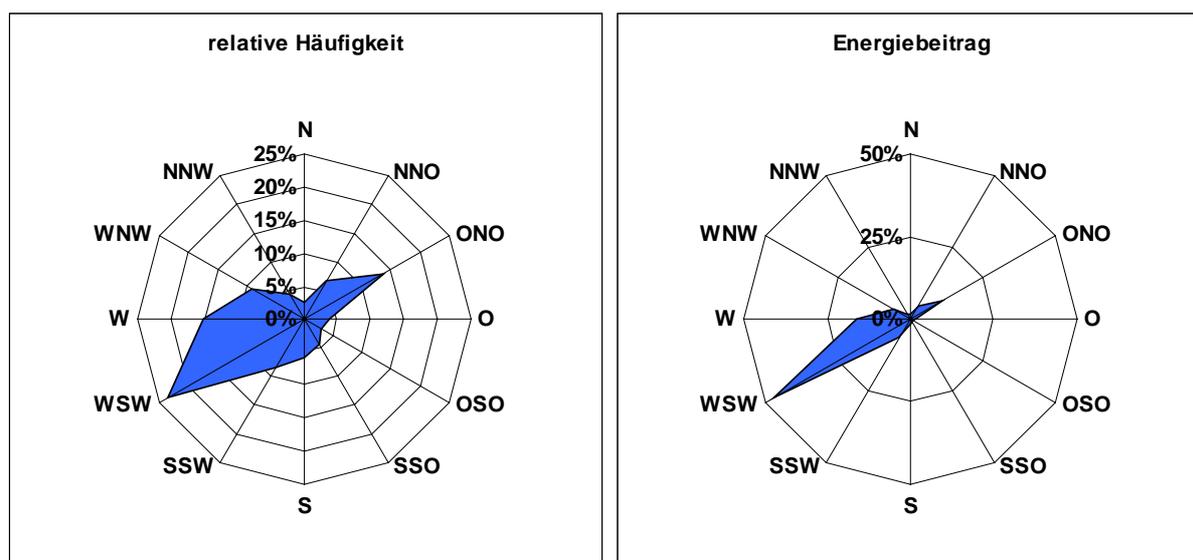
Abb. 2: Windrichtungsverteilung am Windenergiepark Vogelsberg (links) und Anteil der Windrichtungen am gesamten Windenergieangebot (rechts)

Die daraus für 15m Höhe zu berechnende Windgeschwindigkeit liegt etwas niedriger als die Messungen vorab ergeben hatten. Die Zunahme der Windgeschwindigkeit mit der Höhe über Grund fällt dagegen etwas stärker aus, als bei den Planungen seinerzeit angenommen wurde. In 30m Höhe errechnet sich damit fast genau die seinerzeit für die Nabenhöhe der Anlagen angenommene mittlere Windgeschwindigkeit. Die gemessene Windrichtungsverteilung bestätigt die Annahme der Windrichtung WSW als Hauptwindrichtung. Fast 25% der Zeit wurde Wind aus dieser Richtung gemessen. Wird berücksichtigt, dass die im Wind enthaltene Leistung mit der dritten Potenz von der momentanen Windgeschwindigkeit abhängig ist, so ergibt sich ein Anteil an der insgesamt angebotenen Windenergie von 50% aus dieser Richtung.

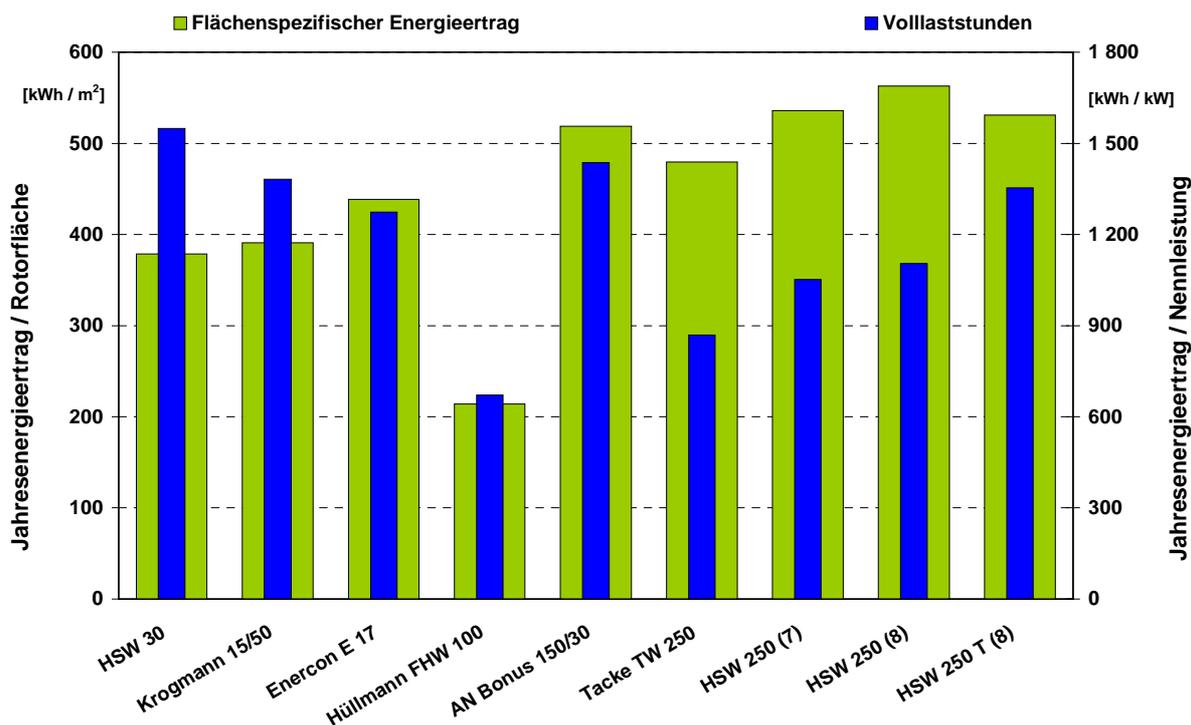
Abb. 3: Auf 100 % Verfügbarkeit hochgerechnete spezifische Energielieferung

Um die Effizienz der verschiedenen Anlagen besser prüfen zu können, wurden im folgenden Diagramm die Energielieferungen der gesamten Betriebszeit der Anlagen nur auf die jeweilige Verfügbarkeitszeit bezogen. Aus diesen Zahlen darf deshalb nicht direkt über Nennleistung bzw. Rotorfläche auf die tatsächliche Einspeisung geschlossen werden.

Die Hüllmann FHW 100 erreichte demnach auch in den Zeiten, in denen keine Störung vorlag, nur knapp die Hälfte der Ausbeute der anderen Anlagen. Insgesamt heben sich die größeren Anlagen des Windparks noch einmal von den kleineren Anlagen bis 80 kW ab.

Durch den Umbau der HSW 250 (Nummer 8) von 25 m Rotordurchmesser auf 28,5 m stieg die Jahresenergielieferung dieser Anlage deutlich an. Dadurch stieg die Zahl der Volllaststunden deutlich. Die auf die Rotorfläche bezogene Energielieferung, die in etwa die Effizienz der Anlage widerspiegelt, blieb dagegen fast unverändert. Die geringfügige Verringerung ist möglicherweise auf die sich von Jahr zu Jahr ändernden Windbedingungen zurückzuführen und in dieser Auswertung nicht zu vermeiden.

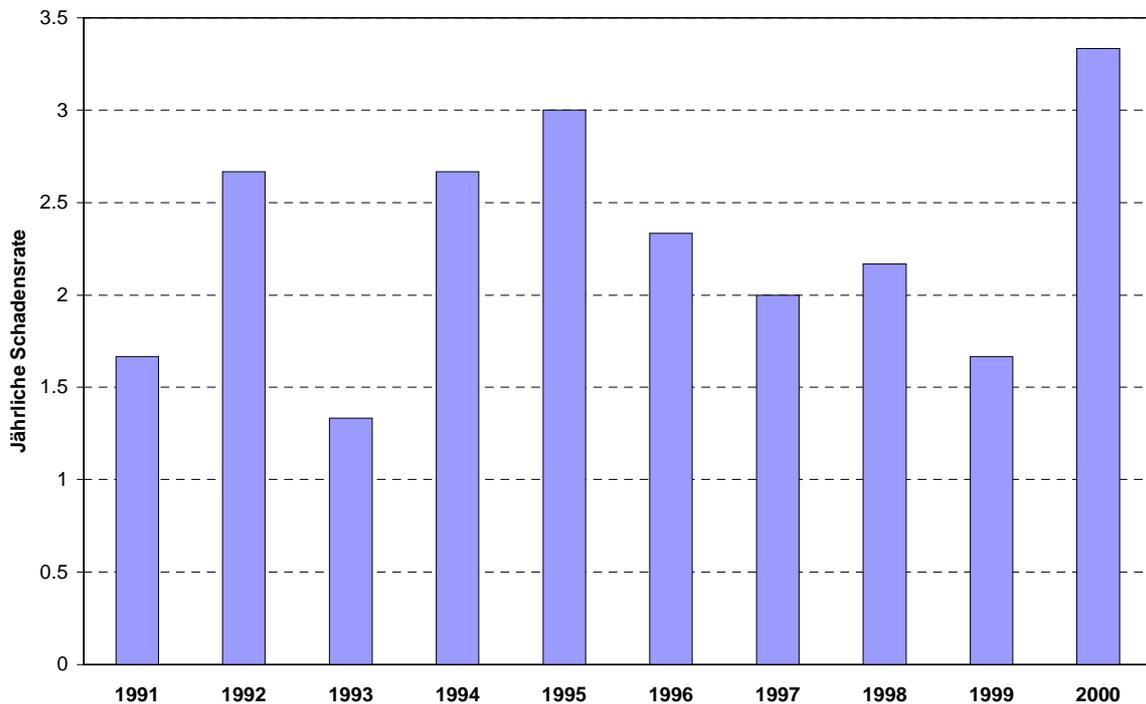
Abb. 4: Zeitliche Entwicklung der jährlichen Schadensfälle

Die Schadensentwicklung sieht bei den Anlagen am Vogelsberg allerdings etwas anders aus. Zum einen liegt die durchschnittliche Anzahl von Schäden pro Jahr etwas höher, nämlich bei etwa 2 Schäden. Dabei sind nur solche Störungen berücksichtigt, bei denen eine Reparatur erforderlich war. Die Schäden an den beiden Anlagen Krogmann und Hüllmann wurden wegen der geringen Betriebszeit der Anlagen in diese Betrachtung nicht mit aufgenommen.

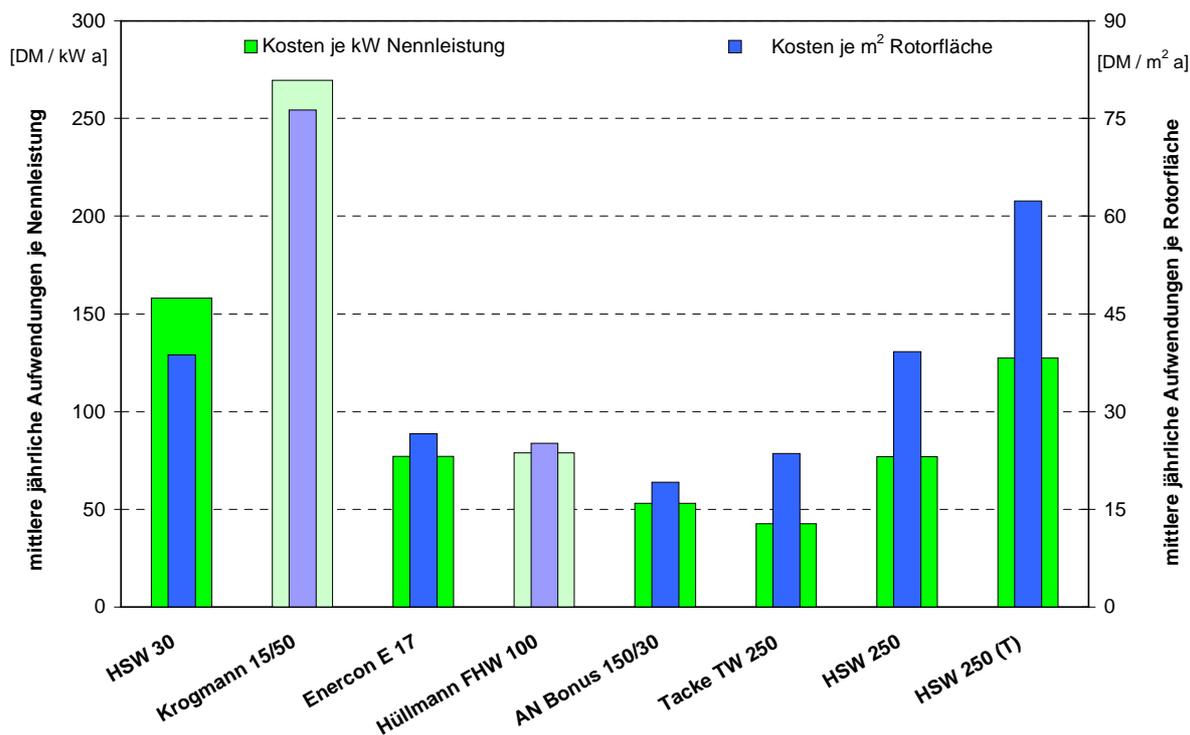
Abb. 5: Jährliche Betriebskosten bezogen auf Nennleistung bzw. Rotorfläche

Die Auswertungen ergeben wiederum von Anlage zu Anlage sehr unterschiedliche Kosten. Um die Ergebnisse vergleichen zu können, ist es sinnvoll, die Kosten mit der Anlagengröße zu normieren. Dabei müssen die Angaben für die Anlagen Krogmann und Hüllmann wiederum vor dem Hintergrund der kurzen Laufzeit und dem frühzeitigen Verzicht nochmaliger Instandsetzung (Vermeidung hoher Instandsetzungskosten) gesehen werden. Ebenso ist zu beachten, dass die genannten Beträge Kosten für Reparaturen, Wartungsverträge und Versicherungen enthalten, dagegen aber keine Strombezugs- und Personalkosten sowie keine Steuern.

Bezogen auf die Nennleistung bzw. auf die Rotorfläche weisen die Anlagen Tacke TW 250 und AN Bonus 150 die niedrigsten Betriebskosten auf. Die beiden HSW 250 liegen dagegen relativ hoch, was durch die teuren Reparaturen der Rotorhauptlager verursacht wurde. Zusätzlich sind bei der zweiten HSW 250 (T) die Kosten für die Ausrüstung mit dem größeren Rotor enthalten. Wie bereits beschrieben, wurde dieser Rotor nicht aufgrund von Schäden getauscht.

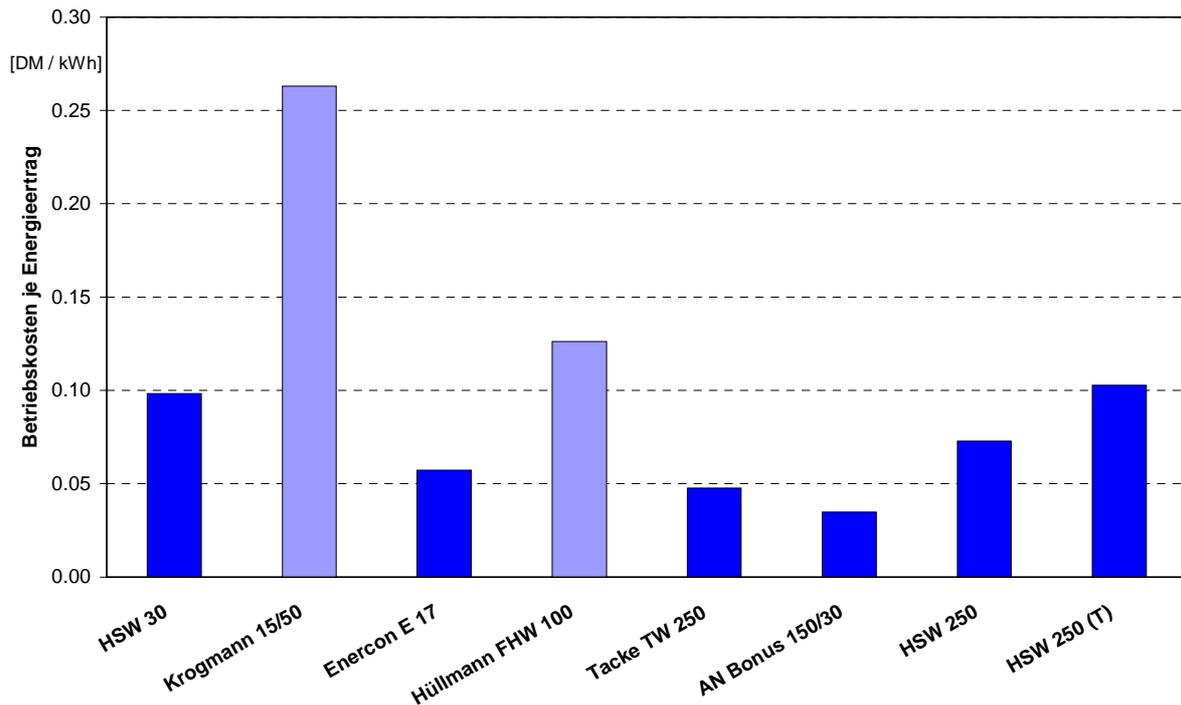
Abb. 6: Gesamte Betriebskosten bezogen auf die insgesamt eingespeiste Energie

Alle bislang beschriebenen Betriebsergebnisse beleuchten die Anlagen jeweils unter einem einzelnen Gesichtspunkt. Für eine wirtschaftliche Betrachtung sind letzten Endes aber die entstandenen Kosten und die insgesamt eingespeiste Energie am interessantesten. In der folgenden Darstellung zeigt sich das Ergebnis aus geringer Schadenshäufigkeit, hoher Verfügbarkeit, hoher spezifischer Ausnutzung und geringen Betriebskosten. Natürlich kann diese Auswertung nur ein Zwischenergebnis darstellen, außerdem sind in dieser Betrachtung auch Maßnahmen enthalten, deren Kosten sich im Laufe der folgenden Betriebszeit durchaus bezahlt machen können.

AN Bonus 150 und Tacke TW 250 liegen mit jeweils weniger als 5 Pf je Kilowattstunde am günstigsten, gefolgt von der Enercon 17 mit knapp 6 Pf. Alle anderen Anlagen liegen mit 10 Pf je kWh und mehr deutlich höher. Diese hohen Kosten wurden durch anlagenspezifische Situationen verursacht, folgen aber auch dem prinzipiellen Trend höherer spezifischer Kosten kleinerer Anlagen. Da es sich bei diesem Windenergiepark um ein Demonstrationsvorhaben handelt, mit dem die Funktionstüchtigkeit der Anlagen gezeigt und verschiedene Anlagen und Konzepte miteinander verglichen werden sollen, kann bei der Zwischenbilanz nach zehn Jahren diese Gegenüberstellung für die Beurteilung verwendet werden. Zur Berechnung der Stromgestehungskosten und für eine noch umfassenderen Bewertung müssten jedoch zusätzlich die Investitionskosten herangezogen werden.

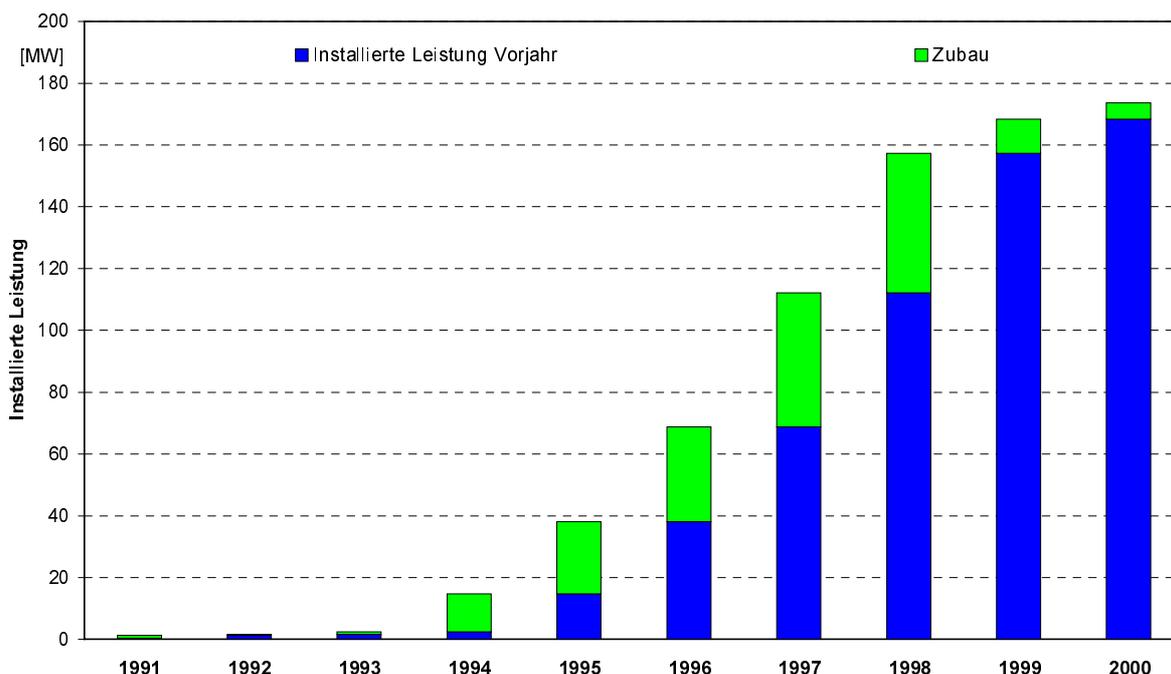
Abb. 8: Entwicklung der Windenergienutzung in Hessen

Unterstützt durch dieses Vorhaben, nicht zuletzt natürlich auch aufgrund der insgesamt positiven Rahmenbedingungen bundesweit und insbesondere in Hessen, begann ab 1994 - zunächst im Vogelsberg, später auch in anderen Landesteilen - eine boomartige Entwicklung der Windenergie.

Seit der Einstellung der finanziellen Förderung von Windkraftanlagen durch die Hessische Landesregierung in 1999 verlor diese Entwicklung allerdings deutlich an Schwung. Nach vier Jahren mit jährlichem Zubau von 30 MW bis 40 MW in den Jahren 1995 bis 1998 sank der Zubau auf heute etwa 10 MW.

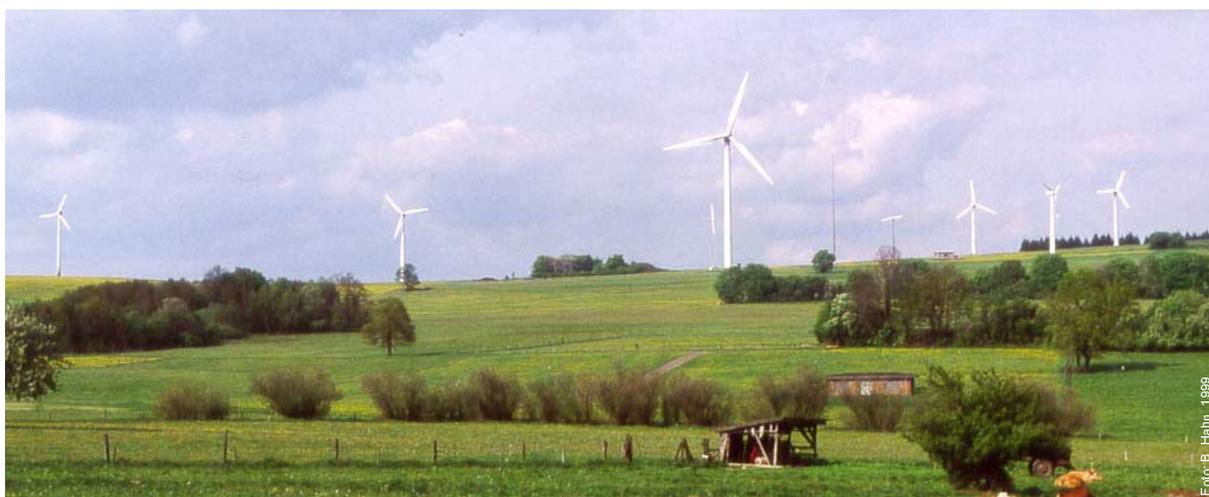
Abb. 9: Windkraftanlagen in Hartmannshain(von links): Enercon 17, AN Bonus 150, Testfeld-Anlage Aeroman, Tacke TW 1.5, HSW 30, HSW 250 T, Tacke TW 250, HSW 250, zwischen TW 1.5 und HSW 30: 50 m-Windmessmast

In unmittelbarer Nachbarschaft zum Windenergiepark Vogelsberg wurde 1999 von der OVAG mit finanzieller Unterstützung durch die hessische Landesregierung eine 1,5 Megawatt-Anlage installiert. Abb. 9 zeigt in der Mitte die große Tacke TW 1.5 zwischen den heute zu den kleinen Typen gehörenden Anlagen des Windenergieparks.

Hier zeigt sich, wie sich die Technik seit der Errichtung des ersten Windparks im deutschen Mittelgebirge weiter entwickelt hat. Erfolgreiche Demonstrationsvorhaben wie der Windenergiepark Vogelsberg haben diese Entwicklung mit unterstützt.
