Informationen zur Rotorblattwinkelmessung mittels Lasermesssystem „Romeg“

Notwendigkeit der Prüfung der Rotorblattwinkel

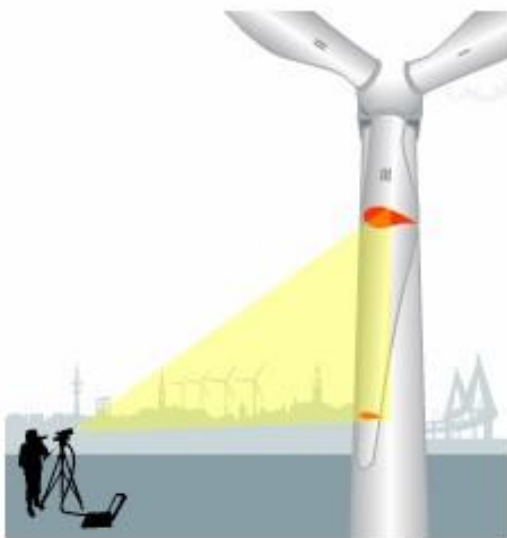
Voraussetzungen für die Messung ist eine freie Sicht aus einer Entfernung von ca. 1,0 bis 1,5-facher Nabenhöhe aus Windrichtung und dass sich die Anlage im Betrieb befindet.

Bei der Prüfung vor Ort werden an jeder zu vermessenden Windenergieanlage mindestens zwei voneinander unabhängige Messungen durchgeführt und die Messergebnisse werden direkt auf Plausibilität geprüft.

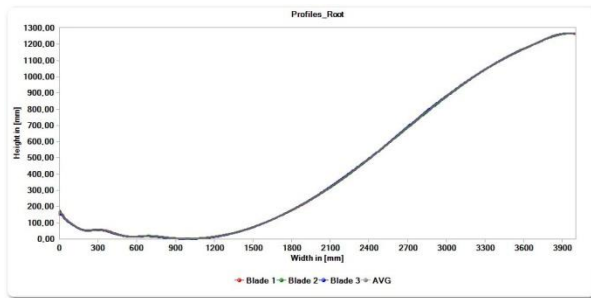
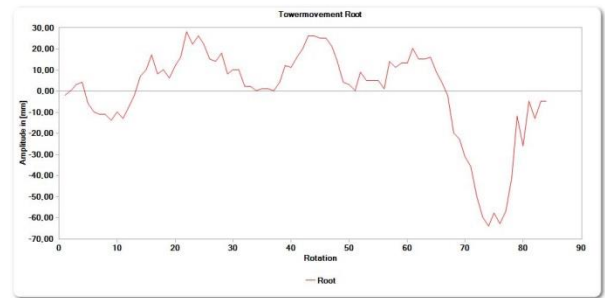
Geringe Abweichung der relativen Rotorblattwinkel

Die einzelnen Rotorblattprofile befinden sich auf derselben Linie, d.h. die Rotorblattwinkel sind nahezu identisch. Die Turmschwingung in Abhängigkeit der Rotorblattdurchgänge ist gering.

→ Ergebnis: kein Handlungsbedarf

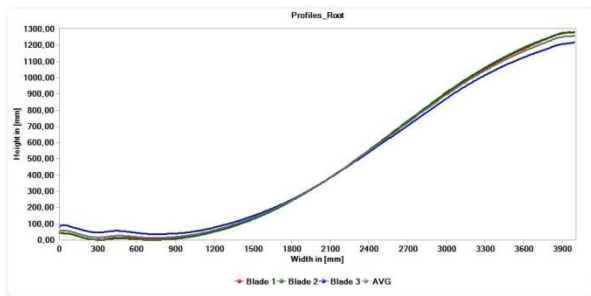
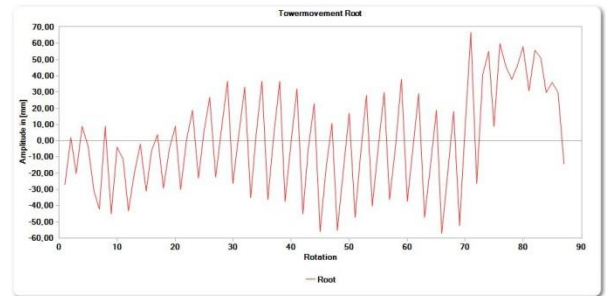
Deutliche Abweichung der relativen Rotorblattwinkel

Die einzelnen Rotorblattprofile fächern sich auf, d.h. die Rotorblattwinkel weichen voneinander ab. Die gesamte Anlage wird in erhöhte Schwingung versetzt. Dies spiegelt sich in der deutlichen Turmschwingung in Abhängigkeit der Rotorblattdurchgänge wieder.

→ Ergebnis: Handlungsbedarf vorhanden. Die Rotorblattwinkel sind zu korrigieren.
